Metamorphose

BAUEN IM BESTAND

Spezial:
Beton und Denkmalpflege

Beton und Denkmalpflege

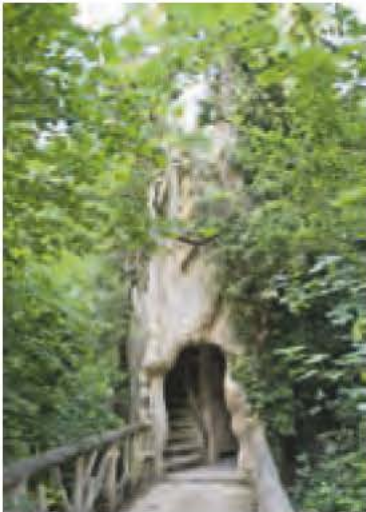
↑ 01 Betonbrücke im Landschaftspark Chaumont-sur-Loire, 19. Jh.

In den fast 150 Jahren, seitdem Beton als Baustoff verwendet wird, sind viele verschiedene Konstruktionen und Bauten entstanden. So vielfältig die Anwendungen des Materials sind, so differenziert sind auch die Zeugniswerte der Denkmale. Bei der Betonbrücke im Landschaftspark Chaumont-sur-Loire beispielsweise liegt der Denkmalwert in der sehr frühen Betonverwendung und der angestrebten Holzimitation (Bild 01), während er bei St. Jean de Montmartre in Paris darin besteht, dass sie die erste Kirche aus Beton ist und material- und konstruktionsspezifische Formen aufweist (Bilder 02 + 03). Die Jahrhunderthalle in Breslau (Bild 04) steht unter Schutz, weil sie seinerzeit die größte freitragende Kuppel hatte und ebenfalls material- und konstruktionsspezifische Formen aufweist. Der Denkmalwert der Skulptur „Frühlicht“ auf dem Grabmal Wissinger in Stahnsdorf bei Berlin (Bild 05) ergibt sich aus der Verwendung des unüblichen Materials Stahlbeton für ein Grabmal und aus der expressionistischen Formgebung. Die Hoover-Staumauer in Nevada genießt wegen der ingenieurtechnischen Leistung und der Einbindung in die Landschaft Schutz (Bild 06).

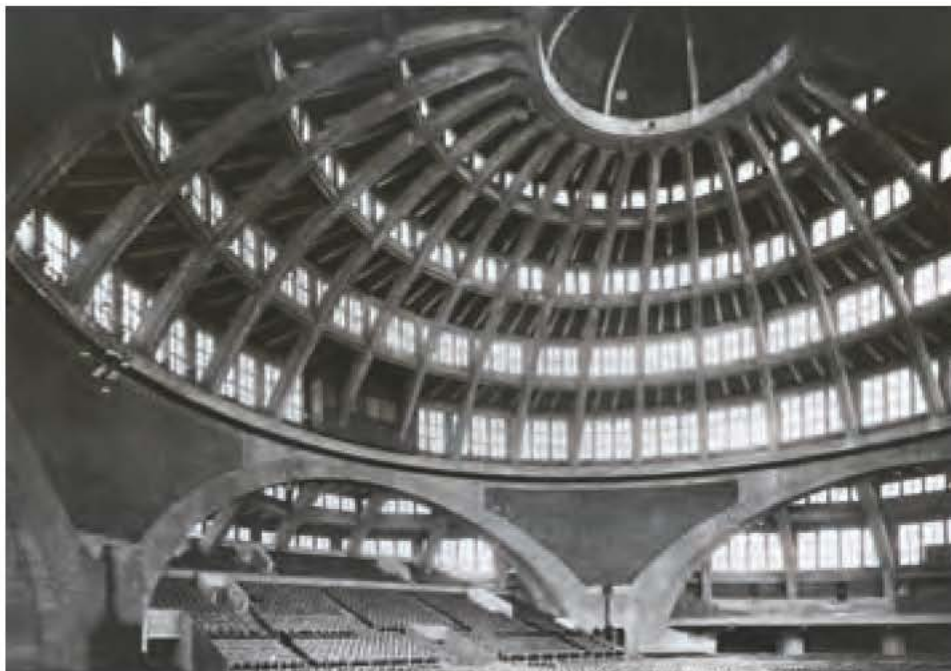
- ← 04 Jahrhunderthalle in Breslau, 1913 fertiggestellt von Max Berg
- ↓ 05 Grabmal Wissinger in Stahnsdorf, circa 1921 fertiggestellt von Max Taut

Wenn ein homogeneres Erscheinungsbild gewünscht ist, können mineralische Beschichtungen sinnvoll sein, wie sie bei der Instandsetzung der bereits erwähnten Jahrhunderthalle in Breslau eingesetzt wurden. Das Gebäude, das seit 2006 zum UNESCO-Weltkulturerbe gehört, war in seiner Betonkonstruktion zum Teil stark geschädigt. Aufgrund der hohen Zahl ausgebesserter Stellen, die deutlich sichtbar waren, präsentierte es sich beinahe wie ein Flickenteppich (Bild 02). Nach Instandsetzung der Schäden und Reprofilierung der Reparaturflächen, abgeschlossen Mitte 2010, wurde der Bau daher mit einer mineralischen Schlämme versehen, die ihm wieder ein einheitliches Aussehen gibt (Bild 03).

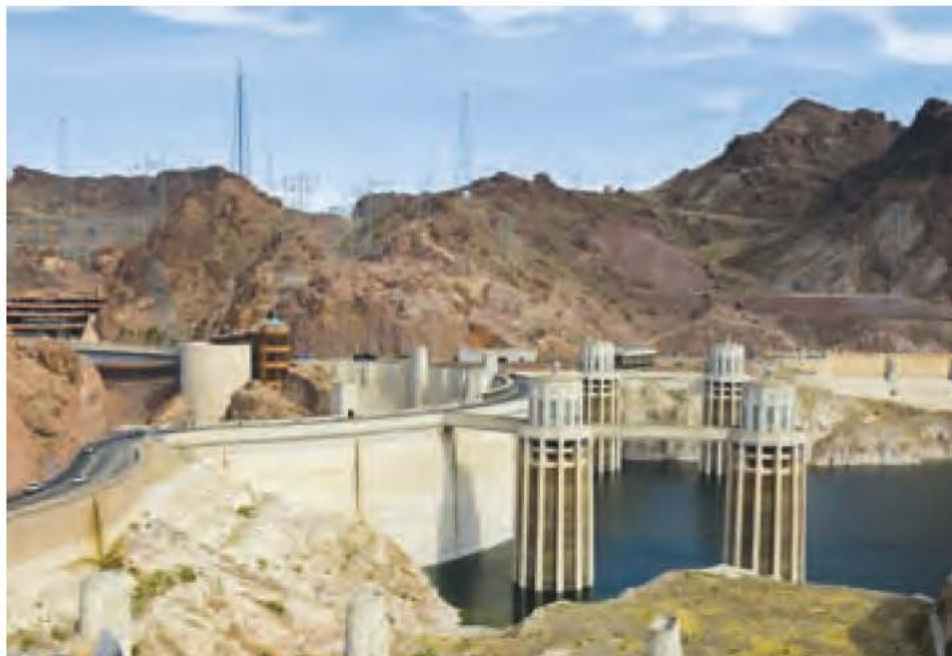
- 06 Hoover-Staumauer in Nevada, 1935 fertiggestellt
- ↑ 07 Konzentrationslager Auschwitz-Birkenau, 1941 fertiggestellt

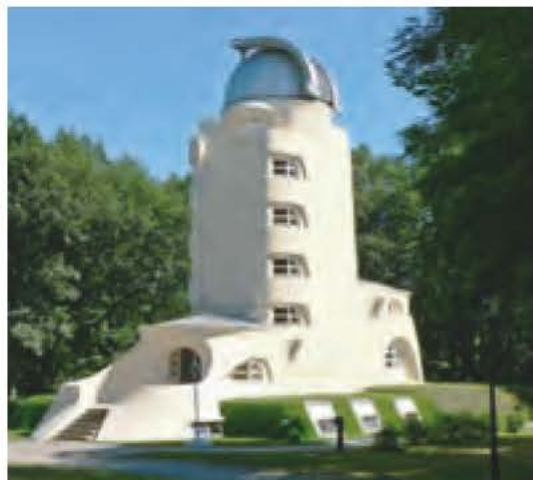
← 09 Einsteinurm in Potsdam, 1922 fertiggestellt von Erich Mendelsohn
 ↑ 10 Goetheanum in Dornach, 1928 fertiggestellt von Rudolf Steiner

Beim Einsteinurm von Erich Mendelsohn in Potsdam etwa, der stark beschädigt war, fiel die Entscheidung zugunsten des ehemaligen, klaren, weißglänzenden Erscheinungsbildes. Die Alters- und Reparaturspuren sieht man erst, wenn man ganz nah an das Gebäude herantritt. Sie dominieren nicht, obwohl sie in der Tat dominant sind, denn der Bau ist ein sehr fragiles Gebilde. Aber die Öffentlichkeit hat ihn in seinem strahlenden, vom Künstler gewollten Aussehen im Kopf und will ihn so sehen, daher war es eine richtige Entscheidung, das frühere Erscheinungsbild zu zeigen (Bild 09).

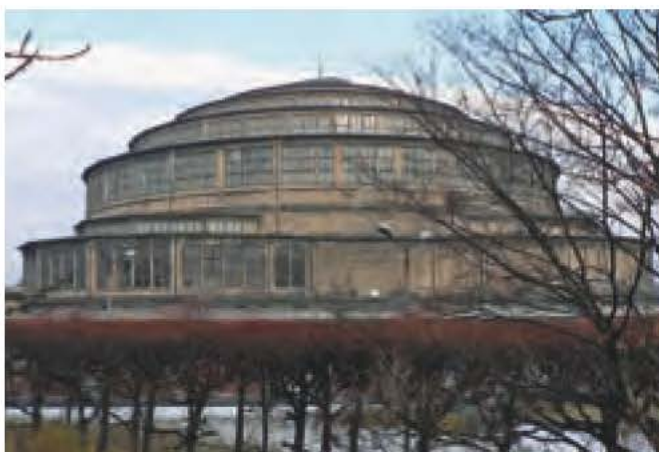
02 Die Jahrhunderthalle in Breslau, 1913 fertiggestellt von Max Berg. Aufnahme vor der Sanierung des Jahres 2010.

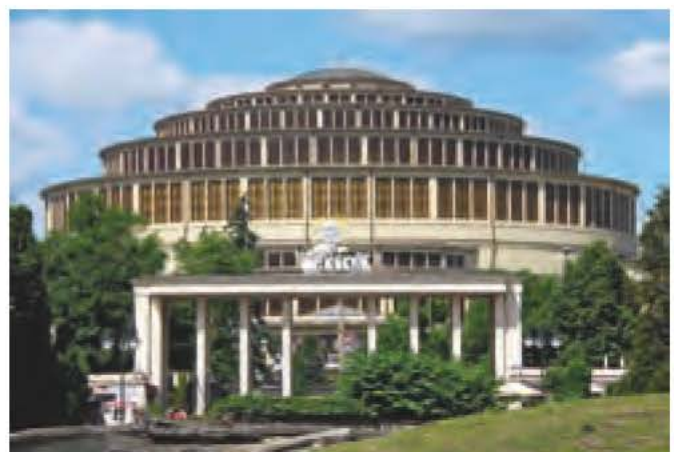
03 Die Jahrhunderthalle nach der Sanierung 2010.

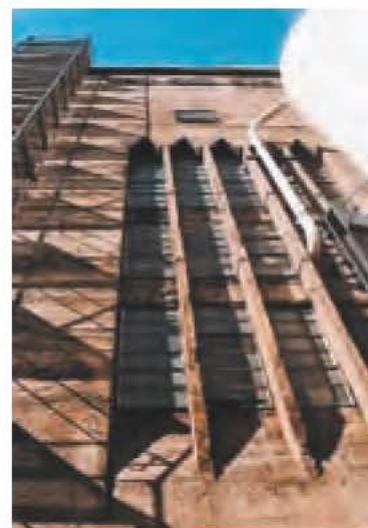
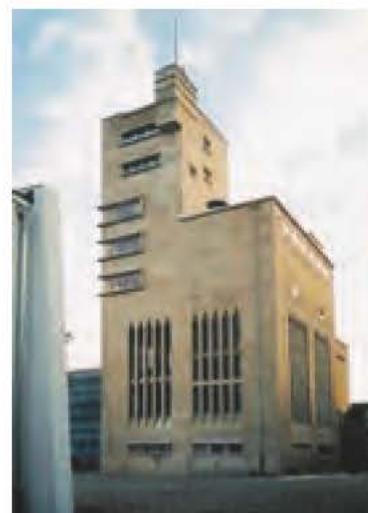
06+07 Sudhaus der Beckerbrauerei in St. Ingbert, vor und nach der Sanierung.

Das Sudhaus der Beckerbrauerei in St. Ingbert wurde 1925/26 nach Plänen des Stuttgarter Architekten Hans Herkommer errichtet. Es ist eines der wichtigsten Beispiele expressionistischer Architektur in der Zwischenkriegszeit. Die Sanierung, die das Restauratorenteam Strotmann und Partner durchführte, folgt dem denkmalpflegerischen Ziel der partiellen Reparatur. Dabei wurde besonderer Wert auf die Anpassung des Reparaturbetons gelegt – sowohl bezogen auf die Materialkennwerte als auch die Farbigkeit. Denn die instandgesetzten Stellen sollten sich nicht allzu stark vom Altbeton unterscheiden, um das Gesamtbild nicht unnötig zu stören. Auch heute noch – nach über zehn Jahren Standzeit – ist das Ergebnis der Sanierung mehr als überzeugend. Die Reparaturstellen sind ablesbar, aber sie dominieren nicht den Gesamteindruck (Bild 06 + 07).

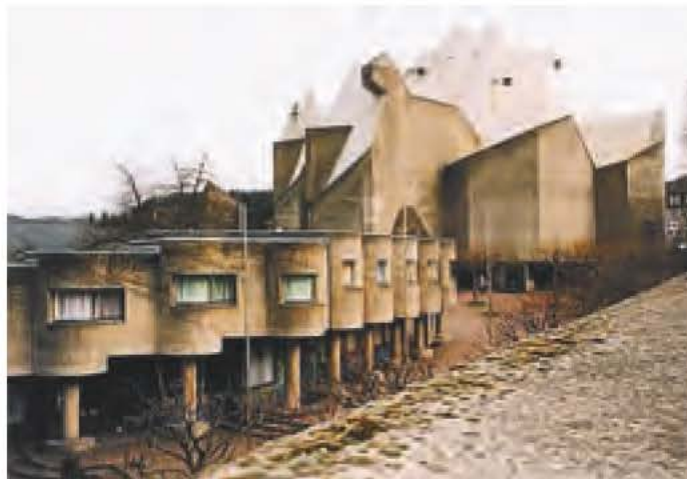
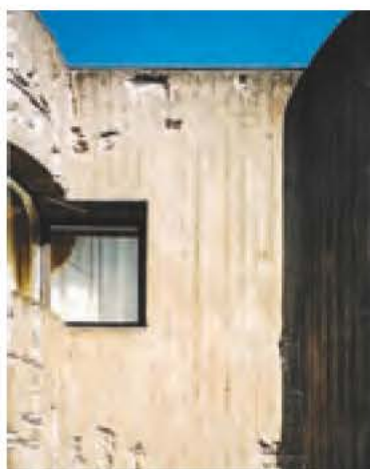
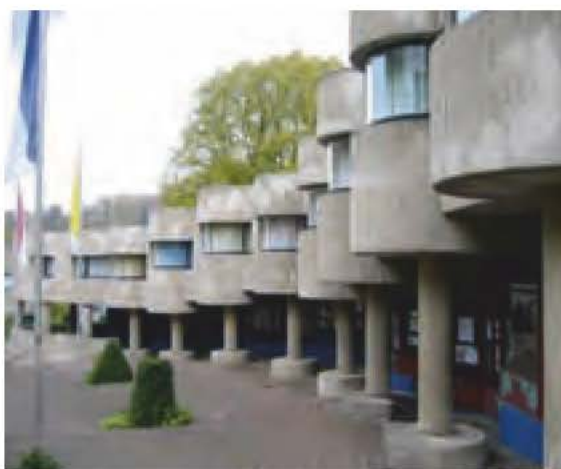
08-10 Pilgerhäuser der Marienkirche in Neviges, um 1968 fertiggestellt von Gottfried Böhm. Nach der Sanierung zeichnen sich die Reparaturstellen im Sichtbeton überdeutlich ab.

Bei der Marienkirche in Neviges und ihren andienenden Gebäudekomplexen ist die Situation etwas anders: Zwar wurde auch dort großer Wert darauf gelegt, das Aussehen des Reparaturmörtels möglichst präzise an den Altbeton anzupassen, was zunächst auch gelang. Doch veränderten sich reparierte und nicht reparierte Stellen durch die Bewitterung über die Jahre auf verschiedene Weise, sodass sie sich heute stark voneinander unterscheiden. Die Instandsetzung dieser kristallinen Architektur Gottfried Böhms zeigt die Grenzen der partiellen Betonreparatur auf: Die Reparaturstellen sind so groß und zeichnen sich so deutlich ab, dass das Bauwerk sehr unruhig wirkt – ein Erscheinungsbild, von dem sich nicht jeder Bauherr überzeugen lässt (Bild 08-10).

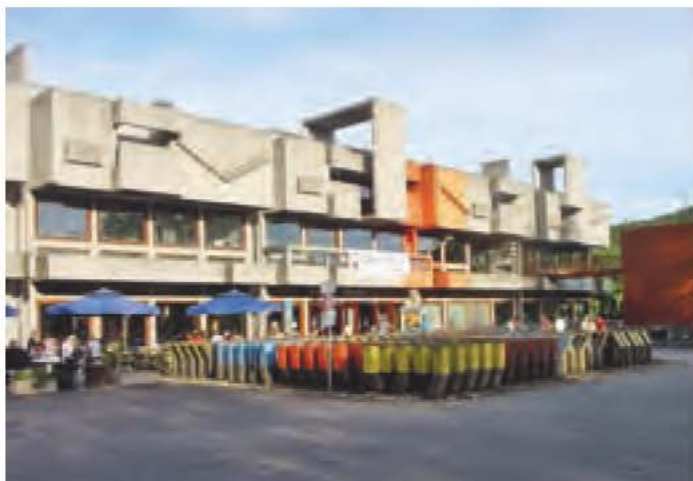
11 Universitätsmensa in Saarbrücken, 1969 fertiggestellt von Walter Schrempp und Otto Herber Hajek. Bei der Sanierung erhielt die Fassade eine vollflächige Beschichtung.

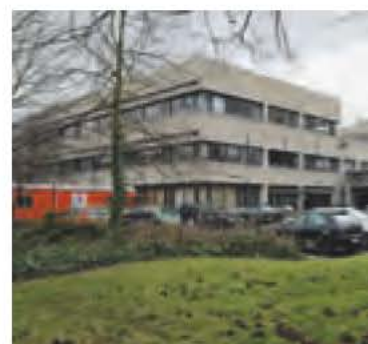
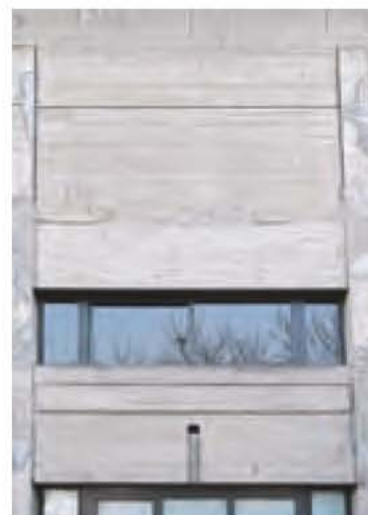
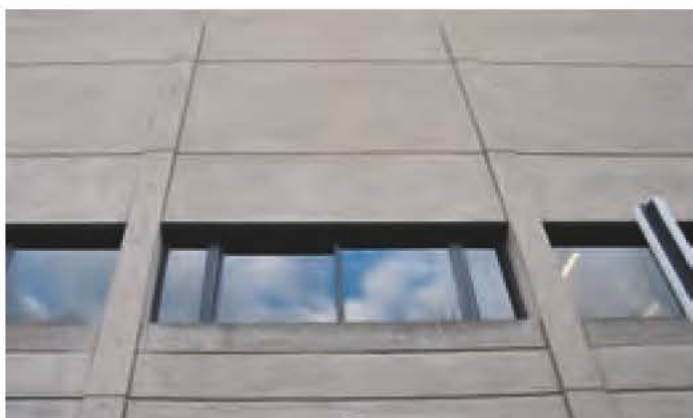
12-14 Rechenzentrum der RWTH Aachen, 1965 fertiggestellt von Prof. Kühn. Die mineralische Beschichtung nach der Sanierung ist kaum zu erkennen.

Methode der partiellen Betonsanierung an. Er trieb einigen Aufwand, um die reparierten Stellen farblich an die nicht sanierten Stellen anzugleichen, dennoch wurden die Fassaden anschließend auf Wunsch des Bauherrn aus ästhetischen Erwägungen mit einer mineralischen Schlämme versehen, die besonders auf die Materialität des Betons am Rechenzentrum abgestimmt wurde. Das Ergebnis ist ein Gebäude mit einem einheitlichen Erscheinungsbild, bei dem die Betonreparatur fast unsichtbar ist. Gleichzeitig mutet die Oberfläche so natürlich an, dass man kaum glaubt, dass dies beschichteter Beton ist (Bild 13 + 14).

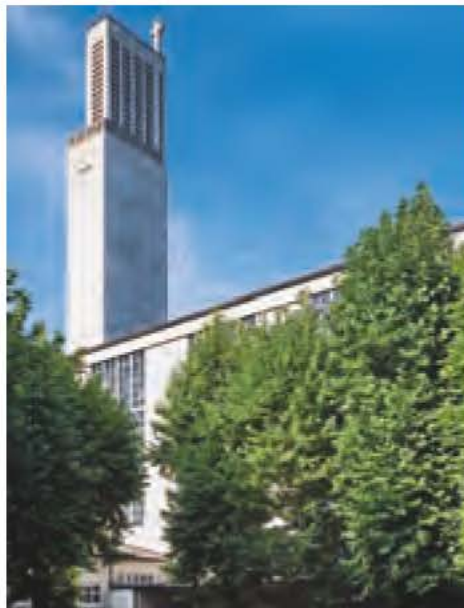
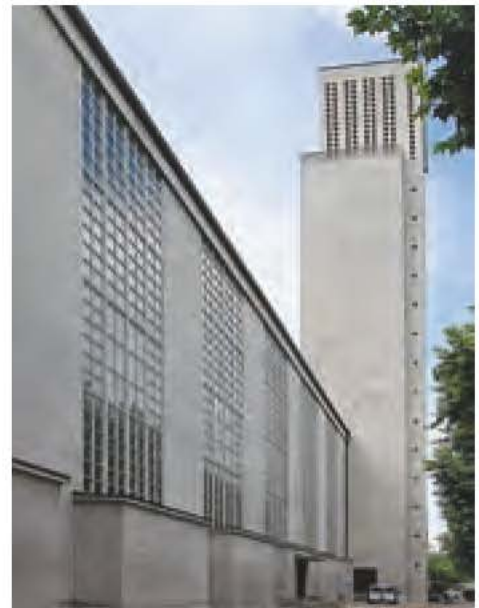
15+16 St. Antonius in Basel, 1927 fertig-
gestellt von Karl Moser. Die Sicht-
betonoberfläche wurde um 1990
komplett reprofiliert.

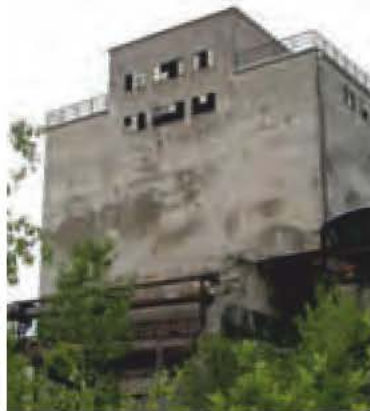
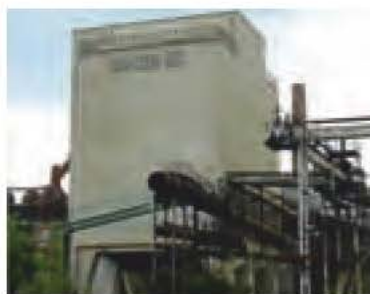
17+18 Kohlenturm der Völklinger Hütte,
vor und nach der konventionellen
Betonsanierung. Durch die PCC-
Sanierungspachtelung wirkt die
Oberfläche nur aus der Ferne wie
echter Beton.

Weil die Schäden an den Bauten des Weltkulturerbes Völklinger Hütte sehr unterschiedlich sind, werden dort entsprechend unterschiedliche Sanierungsarten angewendet. Beim Kohlenturm war der Beton so ruinös (Bild 17), dass ein großflächiges Abnehmen der obersten Schicht und ein anschließendes Neuauftragen unumgänglich waren. Aufgrund des engen Kostenrahmens wurde hier auf das aufwendige Anfertigen von Matrizen verzichtet und stattdessen Spritzbeton aufgebracht, der eine abschließende PCC-Spachtelung erhielt. Bei den Musterstellen zeigt sich, dass es mit einem industriellen Standardprodukt schwer möglich ist, den Charakter des Altbetons nachzuempfinden. Das Ergebnis ist eine Gebäudeansicht, die aus der Ferne nach Beton aussieht (Bild 18), aus der Nähe jedoch eine kunststoffvergütete Oberfläche zeigt, die nicht recht zu einem Betonbau aus dem Jahr 1941 passt. Drei Seiten des Gebäudes wurden auf diese Weise instandgesetzt, die vierte Seite war in besserem Zustand, sodass dort partielle Reparaturen durchgeführt werden konnten und noch Teile der Originaloberfläche erhalten sind.

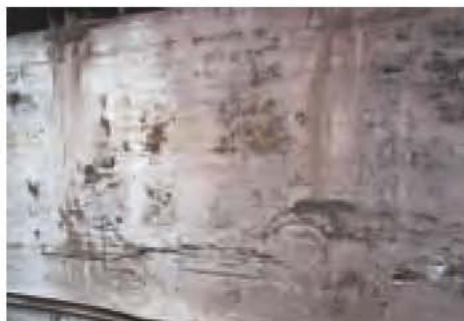
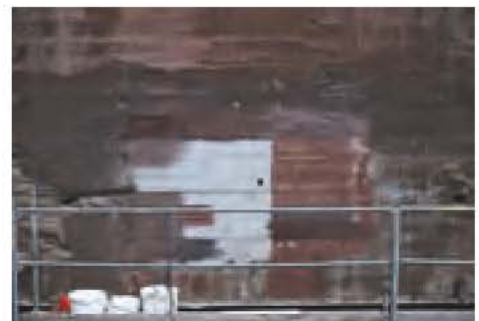
19+20 Rohstoffbunker der Völklinger Hütte
in Nahaufnahme. Der Reparatur-
mörtel wird nach individueller
Rezeptur angemischt.

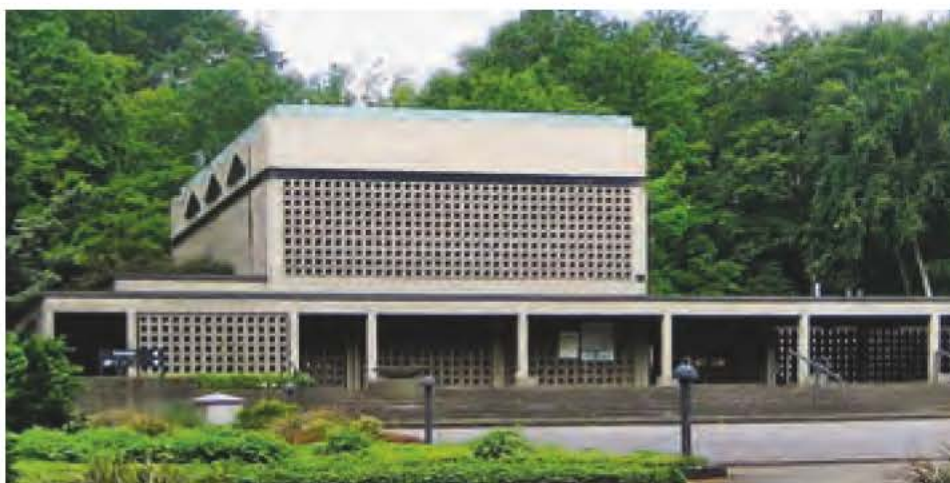
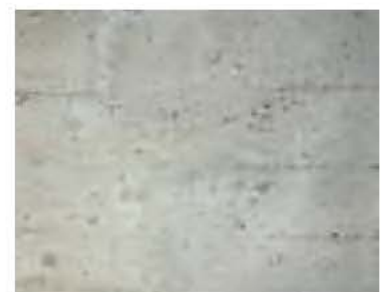
22+23 Aussegnungshalle des Hauptfriedhofs Saarbrücken. Bei der Sanierung wurden Bruchstücke des Altbetons wieder eingesetzt.

Zum Abschluss sei noch auf eine Methode hingewiesen, mit der es ebenfalls gelingen kann, dass sich Reparaturstellen möglichst unauffällig in eine Fassade einfügen: Statt des kompletten Verfüllens der Ausbruchstellen mit neuem Mörtel wird hier der herausgebrochene Beton wiederverwendet (Bild 21). Nach dem Entrosten und dem Imprägnieren der Bewehrung wird das originale Material mit etwas Haftmörtel wieder in die Ausbruchstelle eingesetzt. Dies ist natürlich nur möglich, wenn die Schadensstelle eine gewisse Mindestgröße hat. Bei der Aussegnungshalle des Hauptfriedhofs Saarbrücken haben die Restauratoren des Unternehmens IBS diese Methode angewendet (Bild 22 + 23). Sie sorgt nicht nur für ein relativ ruhiges Erscheinungsbild, sondern wird auch dem denkmalpflegerischen Ziel gerecht, so viel Originalsubstanz zu erhalten wie möglich.

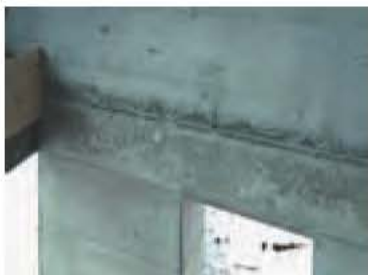
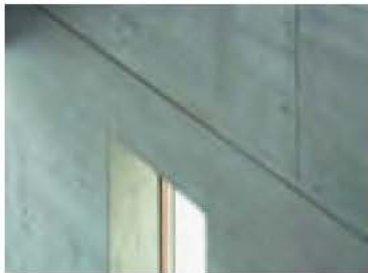
01 + 02 Viele der scheinbar makellosen Sichtbetonflächen, die man gerade auch in Architekturzeitschriften sieht, sind nur durch aufwendiges nachträgliches Ausbessern entstanden.

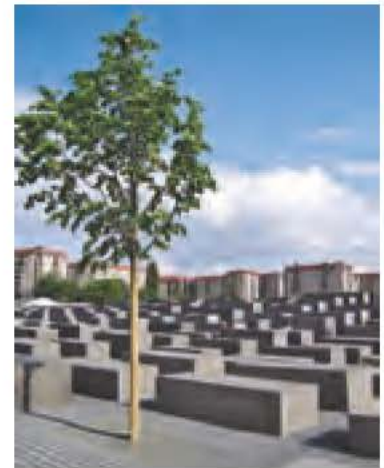
05 Um die Risse in den Betonstelen des Architekten Peter Eisenman entbrannte ein monatelanger Streit.

Zum Streit kommt es häufig wegen Rissen im Sichtbeton. Weite Kreise zog beispielsweise die Diskus-sion um die Risse in den Betonstelen, aus denen der Architekt Peter Eisenman in Berlin das Denkmal für die ermordeten Juden Europas (Bild 05) errichtet hatte. Risse können trotz fachgerechter Planung und Ausführung nicht absolut verhindert werden, d. h. man kann nur die Rissbreite beschränken. Risse gehören zum Bemessungsprinzip der Stahlbetonbauweise. In der Statik ist die „Beschränkung der Rissbreiten“ nach DIN 1045-1 zu berücksichtigen. Beim Sichtbeton können „Risse“ die Optik („Gel-tungsfunktion“), aber auch die Gebrauchstauglichkeit (u. a. Dauerhaftigkeit) beeinträchtigen. Sie sind von einem „sachkundigen Planer“, d. h. Beton-Sachverständigen, zu beschreiben und zu beur-teilen. Die Anforderungen an die Dauerhaftigkeit des Sichtbetons sind u. a. erfüllt, wenn die Anfor-derungen gemäß Tabelle 18 und 19, DIN 1045-1: 2008-08 eingehalten sind (Bild 04).

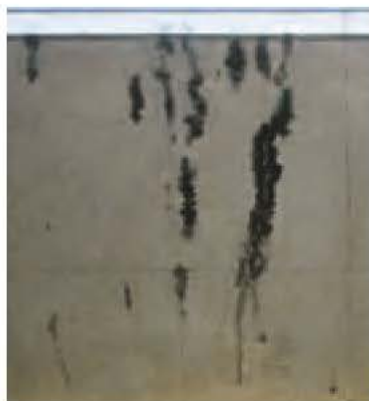
06 Risse in einer auskragenden Sichtbetondecke. Gänzlich rissfreier Beton ist nahezu unmöglich herzustellen, entscheidend ist vielmehr die Breite der Risse.

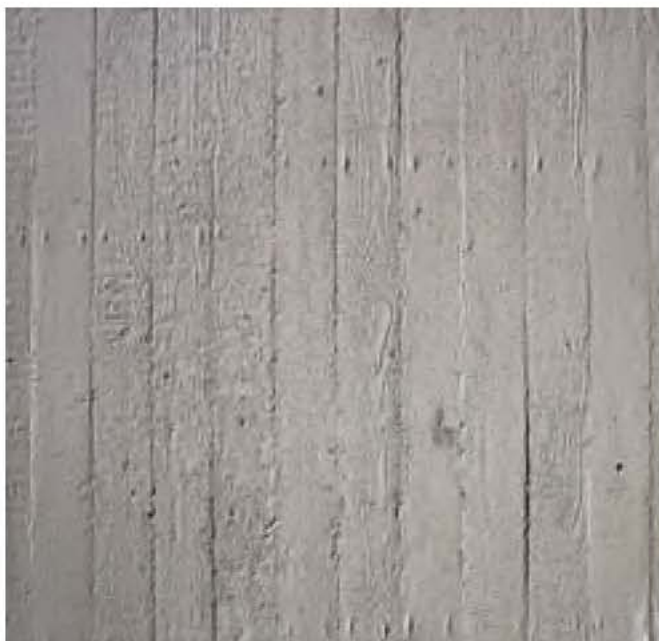
- ☛ 03 Filmbildende Beschichtungen wirken abdeckend, zeigen einen leichten Glanz und neigen dazu, das feine Oberflächenrelief des Betons zu nivellieren.
- ↓ 04 Auch mineralische Beschichtungen lassen sich deckend ausführen, etwa um Farbunterschiede beim Beton auszugleichen. Doch belegen sie die Oberfläche nicht mit einem Film, sondern wirken matt und betonen die Betonstruktur.

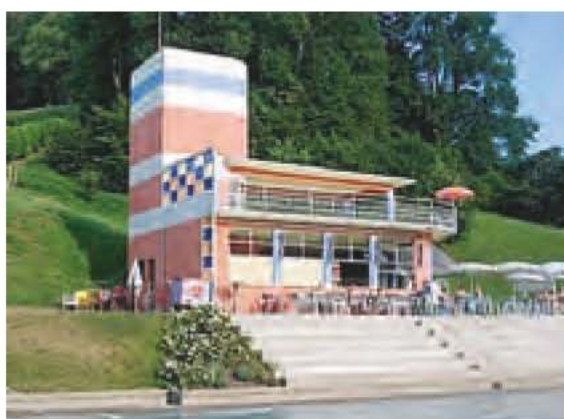
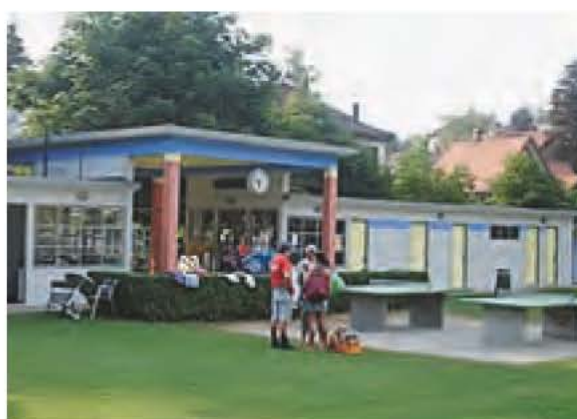
01 - 02 Schwimmbad in Heiden (CH):
Eines der ersten Freibäder in Stahlbetonbauweise, ursprünglich mit Reinsilikatfarbe gestrichen, heute hydrophobiert und mit Dispersionssilikatfarbe beschichtet — nach dem originalen Farbkonzept der Zwanzigerjahre.

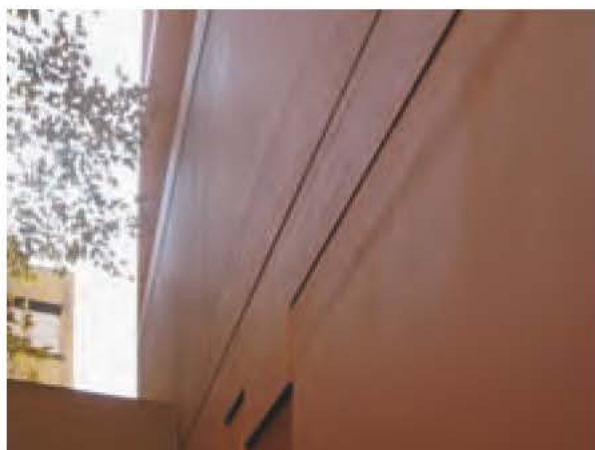
- ↙ 06 Organischer Anstrich als CO₂-Schutz: Leicht glänzend deckt er die ursprüngliche Oberfläche des Betons vollkommen ab.
- ↓ 07 Mineralische Lasur: Der offenporige Charakter der Betonoberfläche bleibt sichtbar.

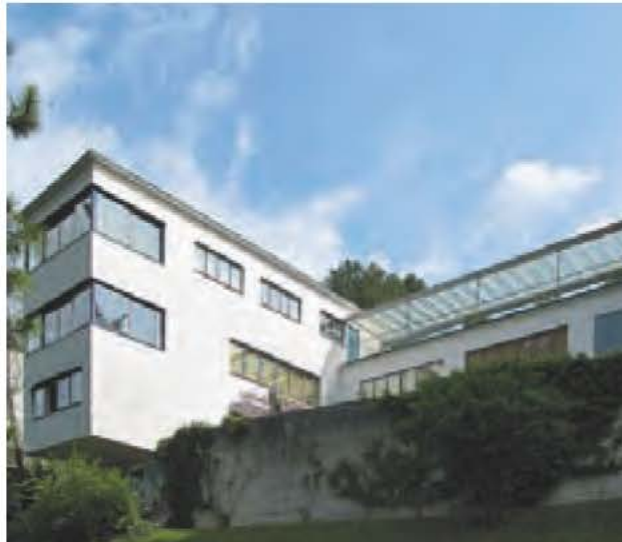
- 08 Das erste Wohnhaus Zürichs in Stahlbetonbauweise: die Villa Salvisberg. Damals und heute mit Mineralfarbe gestrichen; heute aber zusätzlich hydrophobiert, da die Carbonatisierungsfront schon weit hinter der Armierung liegt.
- ↓ 09 Von der Natur lernen: Das Leben siedelt sich meist auf horizontalen Flächen an, weil sich dort der Regen sammelt, während die vertikalen Flächen schneller abtrocknen und daher eher frei von Vegetation bleiben. Übertragen auf die Architektur ließe sich daraus schließen: Balkonböden, Balken oder Fensterbänke aus Beton bedürfen eines intensiveren Schutzes vor Wasser als vertikale Elemente wie Fassaden oder Brüstungen.
